# La Via Francigena nel Lazio

## Relazione tecnica sul percorso ciclabile

### Prenestina - Casilina

## Percorribilità, sicurezza e criticità del percorso

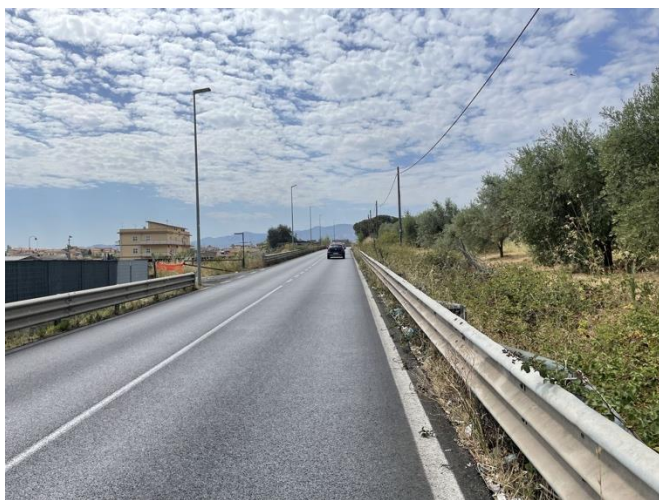
**Situazione attuale**

<b>Codice scheda:</b>	<b>01-C1</b>
<b>Provincia:</b>	Città metropolitana di Roma
<b>Comune:</b>	Roma
<b>Località:</b>	via Borghesiana – loc. Prato Fiorito
<b>Coordinate WGS 84 lat/lon</b>	41.88501, 12.66935
<b>Descrizione criticità:</b>	Tratto di strada a traffico elevato e veloce, praticamente senza banchina e stretta fra guardrail.
<b>Soluzioni proposte:</b>	Predisporre segnaletica verticale a indicare il pericolo di ciclisti in carreggiata. Il tratto di criticità è stato fatto terminare nel punto dove inizia una strada complanare che potrebbe essere agevolmente trasformata in ciclabile
<b>Priorità:</b>	Media

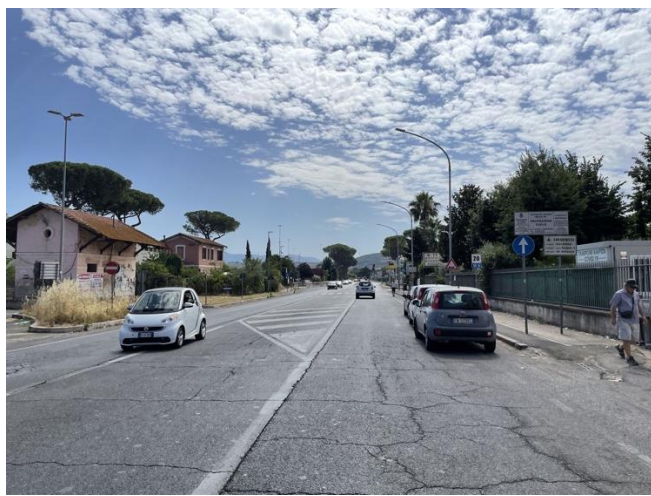
#### Situazione attuale

<b>Codice scheda:</b>	<b>01-B2</b>
<b>Provincia:</b>	Città metropolitana di Roma
<b>Comune:</b>	Montecompatri
<b>Località:</b>	Finocchio; Via Casilina incrocio via Graniti
<b>Coordinate WGS 84 lat/lon</b>	41.86465, 12.69875
<b>Descrizione criticità:</b>	Strada fortemente trafficata
<b>Soluzioni proposte:</b>	Come soluzione immediata predisporre segnaletica verticale a indicare il pericolo di ciclisti in carreggiata. Come intervento migliorativo, data la abbondante larghezza della carreggiata, si consiglia di ricavare una corsia ciclabile in fregio alla strada.

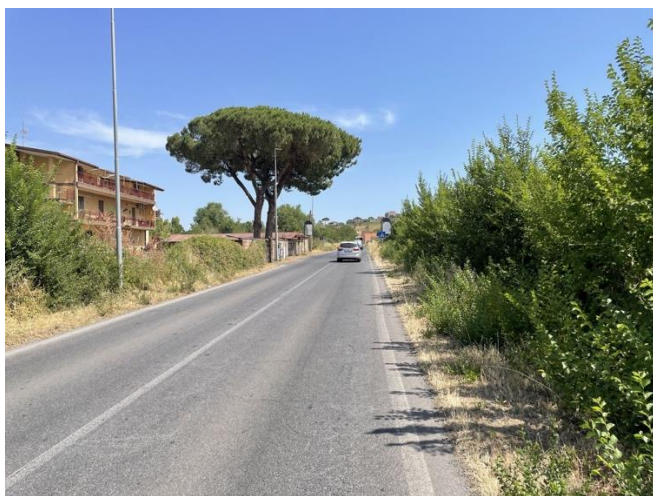
#### Situazione attuale

<b>Codice scheda:</b>	<b>01-C2</b>
<b>Provincia:</b>	Città metropolitana di Roma
<b>Comune:</b>	Zagarolo
<b>Località:</b>	Valle Martella – via Acqua Felice
<b>Coordinate WGS 84 lat/lon</b>	41.86322, 12.71896
<b>Descrizione criticità:</b>	Tratto di strada a traffico elevato e veloce, con banchina ridotta
<b>Soluzioni proposte:</b>	Predisporre segnaletica verticale a indicare il pericolo di ciclisti in carreggiata.
<b>Priorità:</b>	Media

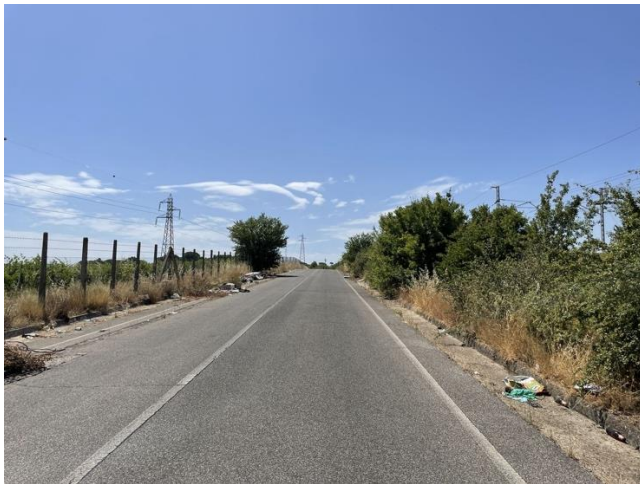
**Situazione attuale**

<b>Codice scheda:</b>	<b>01-D1</b>
<b>Provincia:</b>	Città metropolitana di Roma
<b>Comune:</b>	Zagarolo
<b>Località:</b>	Valle Martella – via Colle Uliveto
<b>Coordinate WGS 84 lat/lon</b>	41.86829, 12.76763
<b>Descrizione criticità:</b>	Discarica abusiva
<b>Soluzioni proposte:</b>	Operazione di rimozione e pulizia
<b>Priorità:</b>	bassa

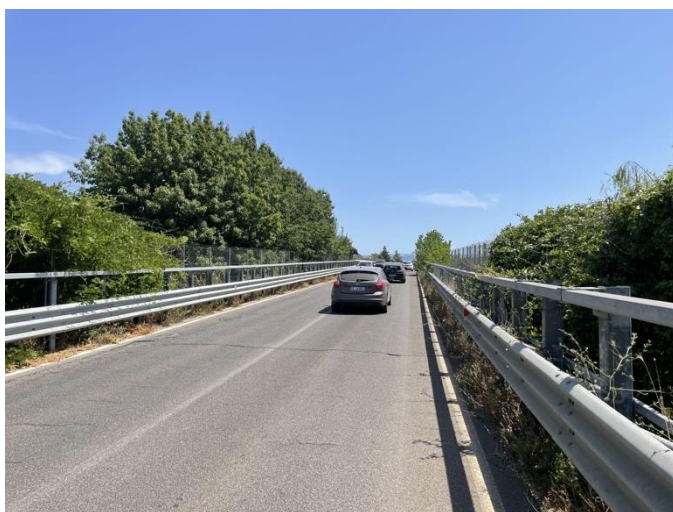
**Situazione attuale**

<b>Codice scheda:</b>	<b>01-C3</b>
<b>Provincia:</b>	Città metropolitana di Roma
<b>Comune:</b>	Zagarolo
<b>Località:</b>	via di Gallicano – SP 53b (cavalcavia autostrada del Sole)
<b>Coordinate WGS 84 lat/lon</b>	41.85083, 12.78487
<b>Descrizione criticità:</b>	Tratto di strada a traffico elevato e veloce, con banchina ridotta
<b>Soluzioni proposte:</b>	Predisporre segnaletica verticale a indicare il pericolo di ciclisti in carreggiata.
<b>Priorità:</b>	Media

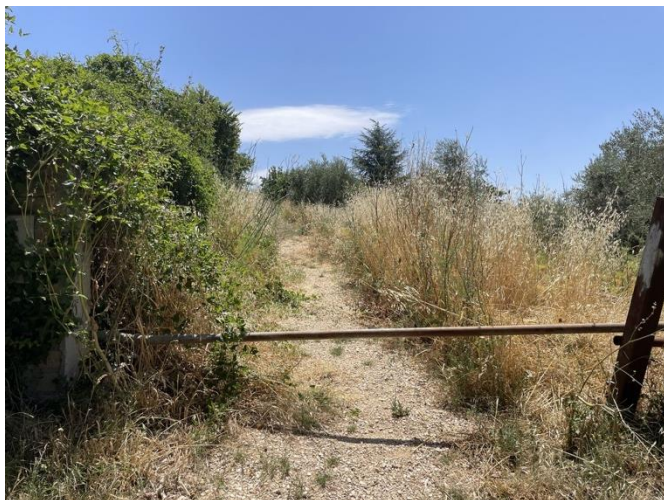
**Situazione attuale**

<b>Codice scheda:</b>	<b>01-X1</b>
<b>Provincia:</b>	Città metropolitana di Roma
<b>Comune:</b>	Galliciano nel Lazio
<b>Località:</b>	Colle Mainello - Via colle del Pero
<b>Coordinate WGS 84 lat/lon</b>	41.86547, 12.81113
<b>Descrizione criticità:</b>	Presenza di una sbarra a ostruire il passaggio
<b>Soluzioni proposte:</b>	La sbarra ostruisce il passaggio ma è superabile. Occorre verificare se si è in proprietà privata ed eventualmente ufficializzare un accordo di passaggio.
<b>Priorità:</b>	Media

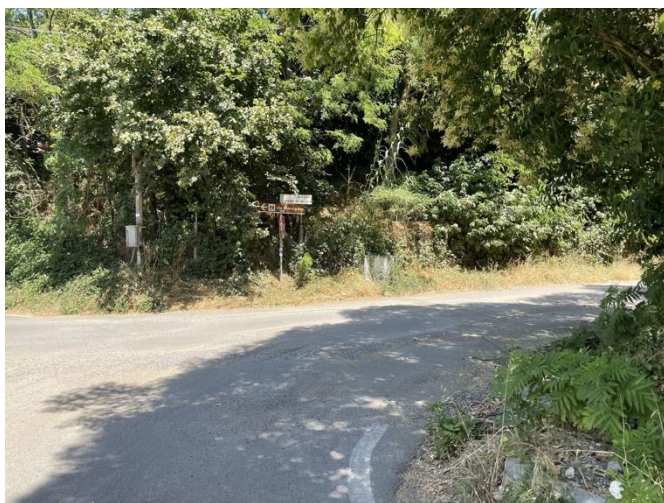
**Situazione attuale**

<b>Codice scheda:</b>	<b>01-C4</b>
<b>Provincia:</b>	Città metropolitana di Roma
<b>Comune:</b>	Zagarolo
<b>Località:</b>	Colle dell'Oro
<b>Coordinate WGS 84 lat/lon</b>	41.84286, 12.83797
<b>Descrizione criticità:</b>	E' presente un cartello Francigena che indica in direzione sbagliata
<b>Soluzioni proposte:</b>	Sostituire il cartello sinistro con uno destro (la sostituzione è indicata anche nel piano segnaletica).
<b>Priorità:</b>	Media

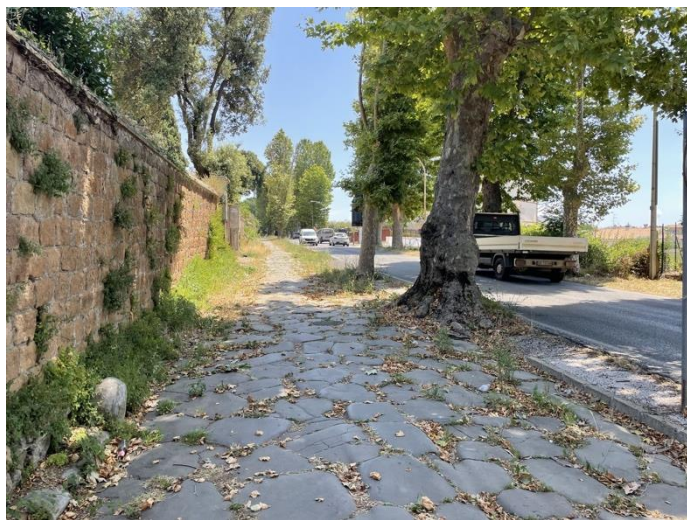
## Situazione attuale

<b>Codice scheda:</b>	<b>01-B3</b>
<b>Provincia:</b>	Città metropolitana di Roma
<b>Comune:</b>	Palestrina
<b>Località:</b>	via Pedemontana - SP55a
<b>Coordinate WGS 84 lat/lon</b>	41.83998, 12.87447
<b>Descrizione criticità:</b>	Tratto di strada a traffico elevato e veloce, con banchina ridotta
<b>Soluzioni proposte:</b>	Predisporre segnaletica verticale a indicare il pericolo di ciclisti in carreggiata. Imporre limite di velocità. Si può valutare di costruire sul lato destro una pista ciclopeditonale (mentre sul lato sinistro è visibile un lungo tratto di basolato romano).
<b>Priorità:</b>	Media

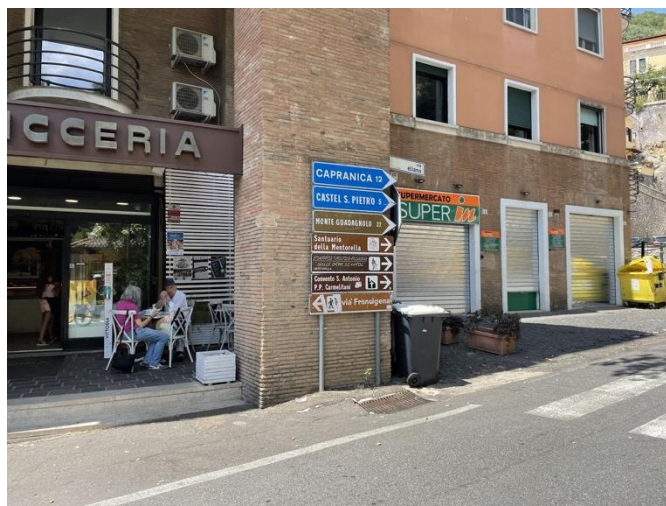
**Situazione attuale**

<b>Codice scheda:</b>	<b>02-C1</b>
<b>Provincia:</b>	Città metropolitana di Roma
<b>Comune:</b>	Palestrina
<b>Località:</b>	Palestrina – incrocio via della Vittoria/via Eliano
<b>Coordinate WGS 84 lat/lon</b>	41.83883, 12.89603
<b>Descrizione criticità:</b>	E' presente un cartello Francigena che indica in direzione sbagliata
<b>Soluzioni proposte:</b>	Sostituire il cartello sinistro con uno destro (la sostituzione è indicata anche nel piano segnaletica).
<b>Priorità:</b>	Media

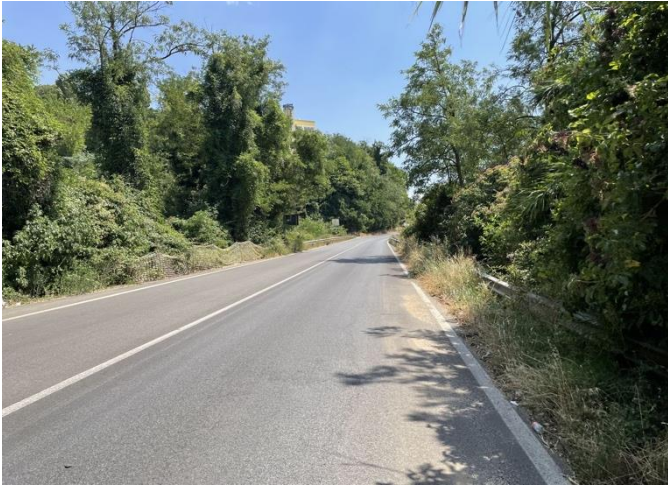
</div> </div>	
<div style="display: flex; justify-content: space-around;"> <div style="width: 45%;"> <p><b>Situazione attuale</b></p>

<b>Codice scheda:</b>	<b>02-C2</b>
<b>Provincia:</b>	Città metropolitana di Roma
<b>Comune:</b>	Palestrina
<b>Località:</b>	via Prenestina antica dopo incrocio con SP 58a
<b>Coordinate WGS 84 lat/lon</b>	41.83087, 12.90063
<b>Descrizione criticità:</b>	Tratto di strada a traffico elevato e veloce, con banchina ridotta
<b>Soluzioni proposte:</b>	Predisporre segnaletica verticale a indicare il pericolo di ciclisti in carreggiata. Imporre limite di velocità. Circa a metà, dove si innesta la traccia pedonale (in rosa nella mappa), occorre un altro segnale di attenzione pedoni in carreggiata (vedi scheda precedente 02-V1)
<b>Priorità:</b>	Media
<div style="display: flex; justify-content: space-around;"> <div style="width: 45%;"> <p><b>Inquadramento territoriale</b></p>

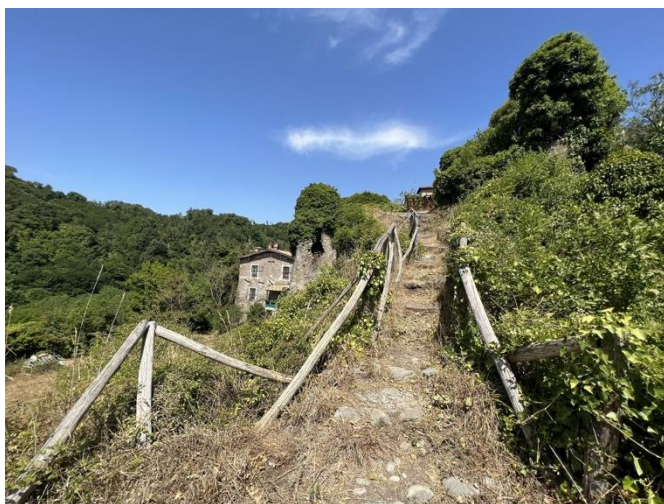
## Situazione attuale

<b>Codice scheda:</b>	<b>02-V2 (tratto pedonale)</b>
<b>Provincia:</b>	Roma
<b>Comune:</b>	Cave
<b>Località:</b>	Cave – sentiero presso chiesa S.M. di Rapello
<b>Coordinate WGS 84 lat/lon</b>	41.81629, 12.92901
<b>Descrizione criticità:</b>	Sentiero con corrimano in legno usurati e vegetazione invasiva
<b>Soluzioni proposte:</b>	Il sentiero è ben progettato ma ha bisogno della ristrutturazione dei corrimani in legno, degradati dal tempo, e di opera di pulizia dalla vegetazione invasiva.
<b>Priorità:</b>	Bassa

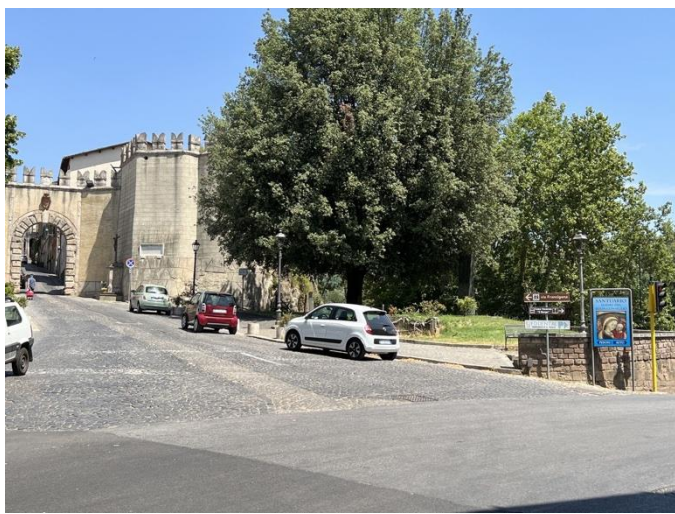
**Situazione attuale**

<b>Codice scheda:</b>	02-C3
<b>Provincia:</b>	Roma
<b>Comune:</b>	Genazzano
<b>Località:</b>	Genazzano - Via Andreani, incrocio con via Trento e Trieste
<b>Coordinate WGS 84 lat/lon</b>	41.82901, 12.97281
<b>Descrizione criticità:</b>	E' presente un cartello Francigena che indica in direzione sbagliata
<b>Soluzioni proposte:</b>	Sostituire il cartello sinistro con uno destro (la sostituzione è indicata anche nel piano segnaletica).
<b>Priorità:</b>	Media

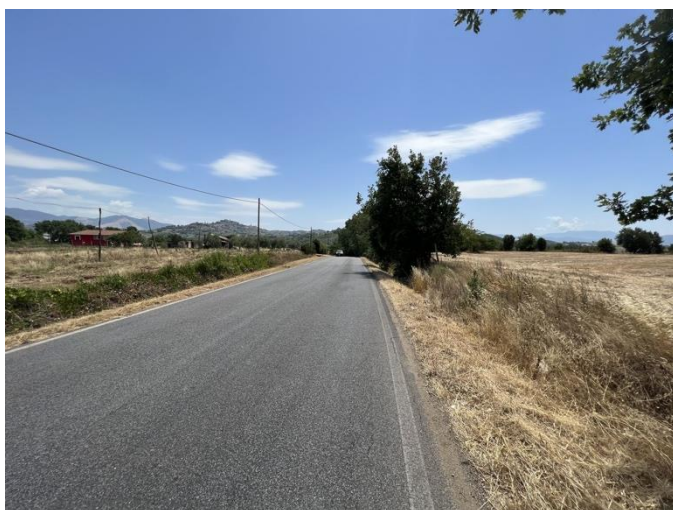
#### Situazione attuale

<b>Codice scheda:</b>	02-B1
<b>Provincia:</b>	Frosinone
<b>Comune:</b>	Paliano
<b>Località:</b>	via Mola del Casale
<b>Coordinate WGS 84 lat/lon</b>	41.81482, 13.01874
<b>Descrizione criticità:</b>	Tratto di strada a traffico veloce, con banchina ridotta e sbiadita
<b>Soluzioni proposte:</b>	Predisporre segnaletica verticale a indicare il pericolo di ciclisti in carreggiata. Imporre limite di velocità. Ridipingere linea di banchina
<b>Priorità:</b>	Media

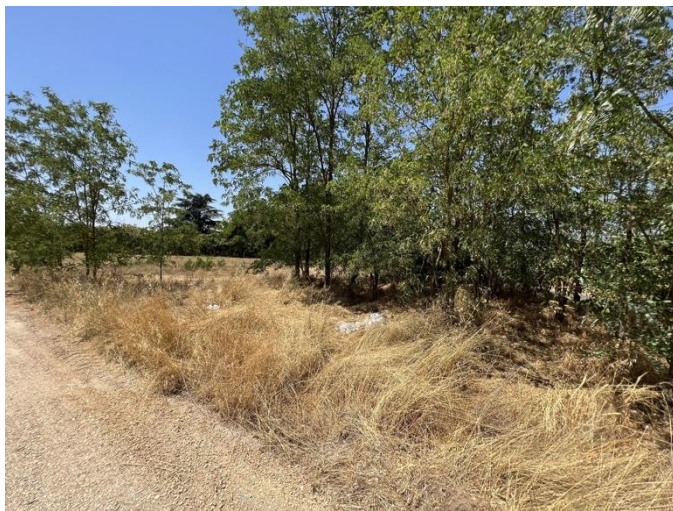
**Situazione attuale**

<b>Codice scheda:</b>	<b>02-D1</b>
<b>Provincia:</b>	Frosinone
<b>Comune:</b>	Paliano
<b>Località:</b>	SR 155 presso contrada colle canino II
<b>Coordinate WGS 84 lat/lon</b>	41.82053, 13.04294
<b>Descrizione criticità:</b>	Discarica Abusiva
<b>Soluzioni proposte:</b>	Operazione di rimozione e pulizia
<b>Priorità:</b>	Bassa

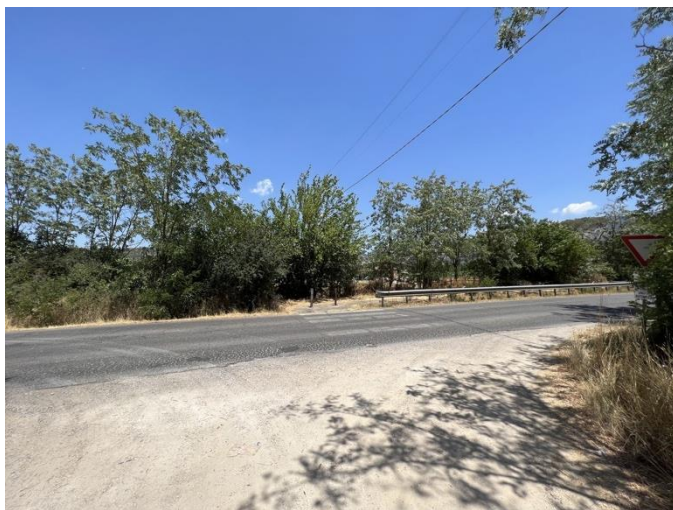
**Situazione attuale**

<b>Codice scheda:</b>	<b>02-A1</b>
<b>Provincia:</b>	Frosinone
<b>Comune:</b>	Paliano
<b>Località:</b>	SR 155 presso contrada colle canino II
<b>Coordinate WGS 84 lat/lon</b>	41.82068, 13.04284
<b>Descrizione criticità:</b>	Attraversamento stradale pericoloso
<b>Soluzioni proposte:</b>	La traccia prosegue parallela sul lato opposto della strada. Sono presenti strisce pedonali molto sbiadite. Ridipingere le strisce pedonali e predisporre segnaletica verticale di attraversamento.
<b>Priorità:</b>	Bassa

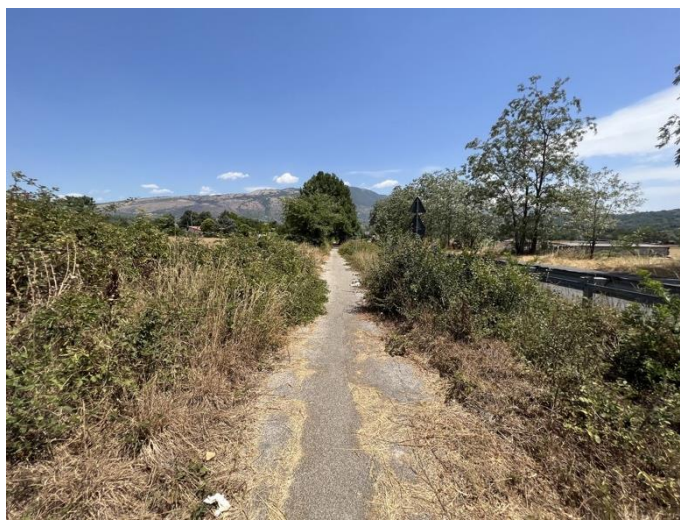
**Situazione attuale**

<b>Codice scheda:</b>	<b>02-V3</b>
<b>Provincia:</b>	Frosinone
<b>Comune:</b>	Paliano
<b>Località:</b>	SR 155 presso contrada colle canino II
<b>Coordinate WGS 84 lat/lon</b>	41.82084, 13.04342
<b>Descrizione criticità:</b>	Ciclabile senza manutenzione, invasa dalla vegetazione
<b>Soluzioni proposte:</b>	La ciclopedonale che consente il passaggio in sede protetta è palesemente non mantenuta e invasa dalla vegetazione. Ripulire il sentiero dai rovi e prevedere regolari interventi di pulizia per il mantenimento della percorribilità.
<b>Priorità:</b>	Media

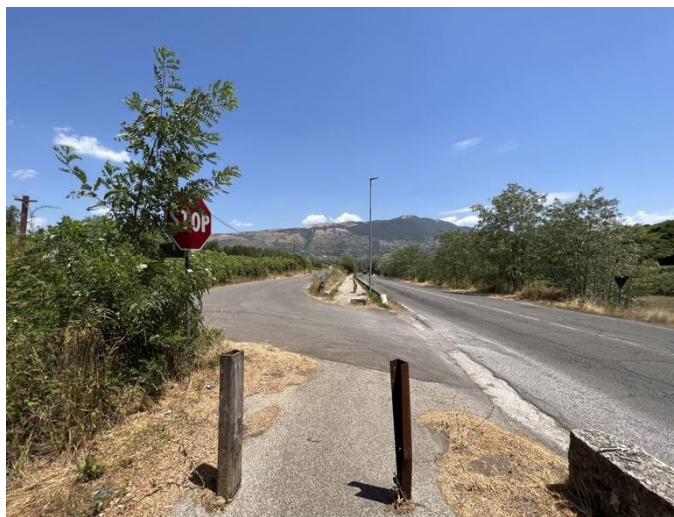
**Situazione attuale**

<b>Codice scheda:</b>	<b>02-A2</b>
<b>Provincia:</b>	Frosinone
<b>Comune:</b>	Paliano
<b>Località:</b>	SR 155 presso contrada colle san Quirico I
<b>Coordinate WGS 84 lat/lon</b>	41.82377, 13.05721
<b>Descrizione criticità:</b>	Attraversamento pedonale mancante
<b>Soluzioni proposte:</b>	La strada incrociata è una strada secondaria, ma l'innesto trasversale allunga molto il tratto di attraversamento; si consiglia di dipingere le strisce pedonali a terra, anche per dare continuità alla ciclabile.
<b>Priorità:</b>	Bassa

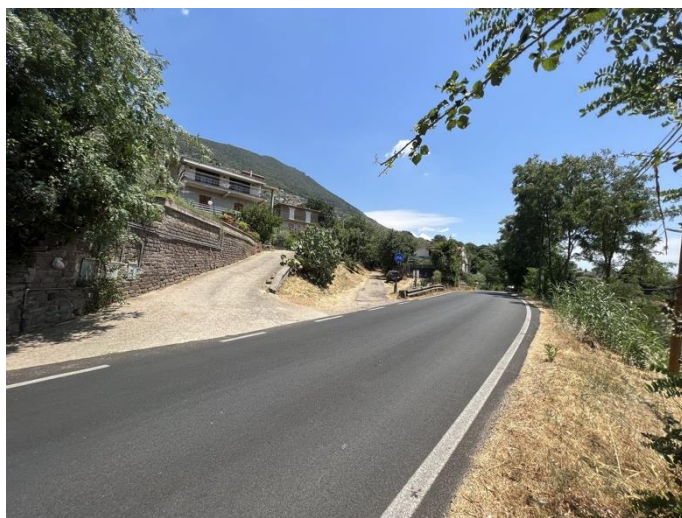
**Situazione attuale**

<b>Codice scheda:</b>	<b>02-A3</b>
<b>Provincia:</b>	Frosinone
<b>Comune:</b>	Serrone
<b>Località:</b>	Incrocio ciclabile con via Forese
<b>Coordinate WGS 84 lat/lon</b>	41.83929, 13.08424
<b>Descrizione criticità:</b>	Attraversamento pedonale mancante
<b>Soluzioni proposte:</b>	Si consiglia di predisporre segnaletica orizzontale e verticale per segnalare l'attraversamento della ciclabile.
<b>Priorità:</b>	Media

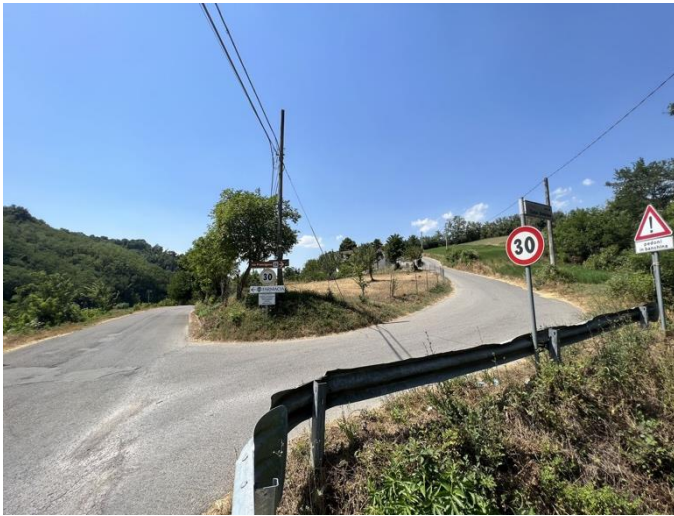
<b>Situazione attuale</b>

<b>Codice scheda:</b>	<b>02-C4</b>
<b>Provincia:</b>	Frosinone
<b>Comune:</b>	Anagni
<b>Località:</b>	incrocio SC Bersò Rio / via Colle Saricone
<b>Coordinate WGS 84 lat/lon</b>	41.76098, 13.1433
<b>Descrizione criticità:</b>	E' presente un cartello Francigena (dir. Nord) che indica in direzione sbagliata
<b>Soluzioni proposte:</b>	Eliminare il cartello indicato o spostarlo a sinistra di via Bersò Rio a indicare correttamente la Francigena in direzione nord (la variazione è indicata anche nel piano segnaletica).
<b>Priorità:</b>	Alta
<b>Inquadramento territoriale</b>

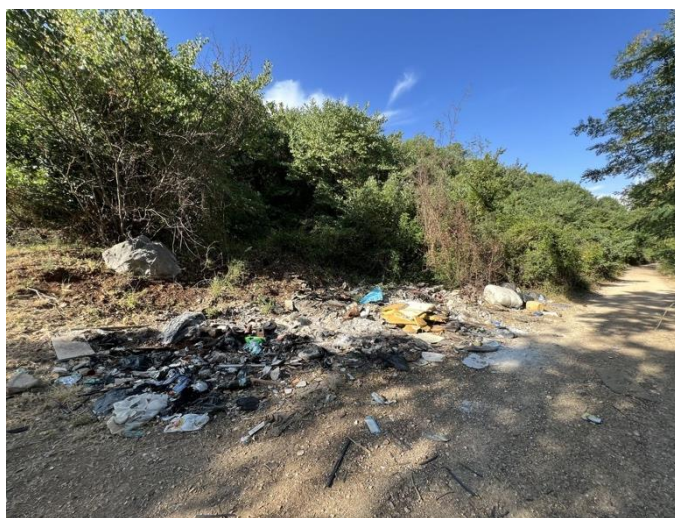
**Situazione attuale**

<b>Codice scheda:</b>	<b>03-D1</b>
<b>Provincia:</b>	Frosinone
<b>Comune:</b>	Ferentino
<b>Località:</b>	Ferentino – Cava piccola
<b>Coordinate WGS 84 lat/lon</b>	41.6732, 13.3004
<b>Descrizione criticità:</b>	Discarica abusiva
<b>Soluzioni proposte:</b>	Operazione di rimozione e pulizia
<b>Priorità:</b>	Bassa

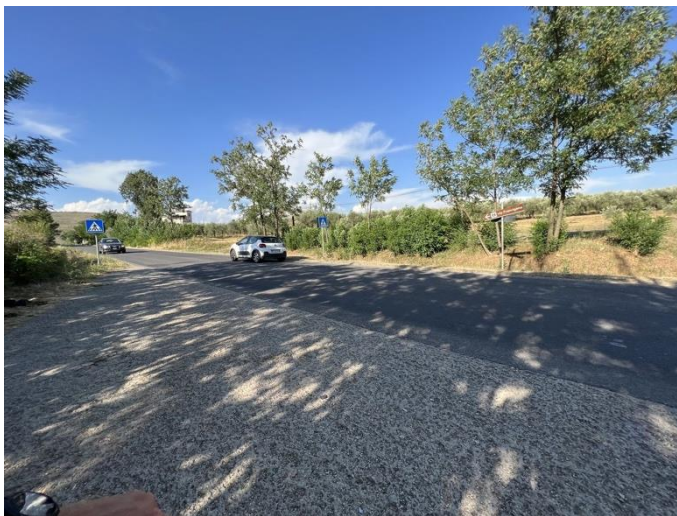
**Situazione attuale**

<b>Codice scheda:</b>	<b>03-B1</b>
<b>Provincia:</b>	Frosinone
<b>Comune:</b>	Alatri
<b>Località:</b>	SP 34 - pressi del convento di Tecchiena
<b>Coordinate WGS 84 lat/lon</b>	41.67994, 13.32024
<b>Descrizione criticità:</b>	Tratto di strada a traffico veloce, con banchina assente e sporca
<b>Soluzioni proposte:</b>	Predisporre segnaletica verticale a indicare il pericolo di ciclisti in carreggiata. Dipingere linea di banchina con pulizia del bordo strada.
<b>Priorità:</b>	Media

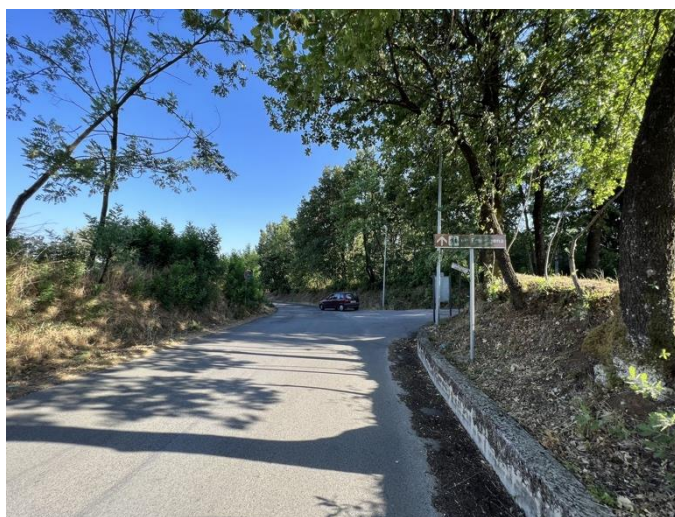
**Situazione attuale**

<b>Codice scheda:</b>	<b>03-C1</b>
<b>Provincia:</b>	Frosinone
<b>Comune:</b>	Alatri
<b>Località:</b>	via dei Campi incrocio via Quarto Largo
<b>Coordinate WGS 84 lat/lon</b>	41.66926, 13.33948
<b>Descrizione criticità:</b>	E' presente un cartello Francigena che indica in direzione sbagliata
<b>Soluzioni proposte:</b>	Eliminare il cartello indicato (dir. dritto) e sostituirlo con uno corretto (dir. destra) La variazione è indicata anche nel piano segnaletica.
<b>Priorità:</b>	Media

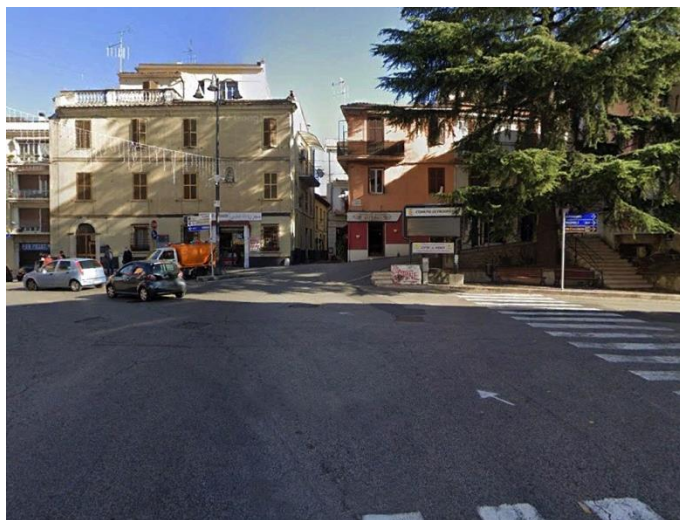
**Situazione attuale**

<b>Codice scheda:</b>	<b>03-C2</b>
<b>Provincia:</b>	Frosinone
<b>Comune:</b>	Frosinone
<b>Località:</b>	Frosinone – incrocio via Marconi / viale Napoli
<b>Coordinate WGS 84 lat/lon</b>	41.63527, 13.35386
<b>Descrizione criticità:</b>	E' presente un cartello Francigena che indica in direzione sbagliata
<b>Soluzioni proposte:</b>	Eliminare il cartello indicato. La variazione è indicata anche nel piano segnaletica.
<b>Priorità:</b>	Media

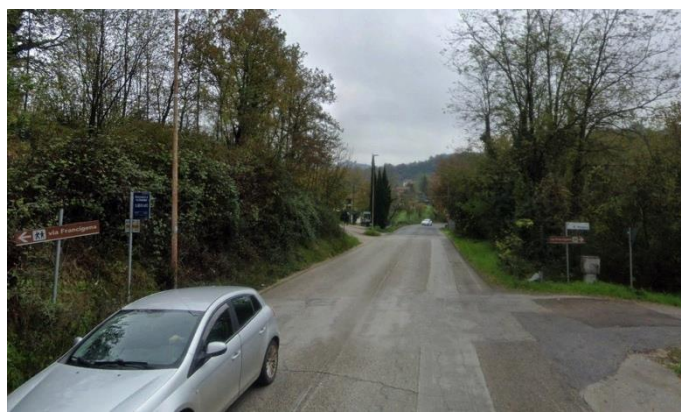
**Situazione attuale**

<b>Codice scheda:</b>	<b>03-A1</b>
<b>Provincia:</b>	Frosinone
<b>Comune:</b>	Frosinone
<b>Località:</b>	Via Fonte Corina incrocio via Casilina sud
<b>Coordinate WGS 84 lat/lon</b>	41.62943, 13.36566
<b>Descrizione criticità:</b>	Attraversamento pericoloso
<b>Soluzioni proposte:</b>	Predisporre strisce pedonali e segnaletica verticale.
<b>Priorità:</b>	Media

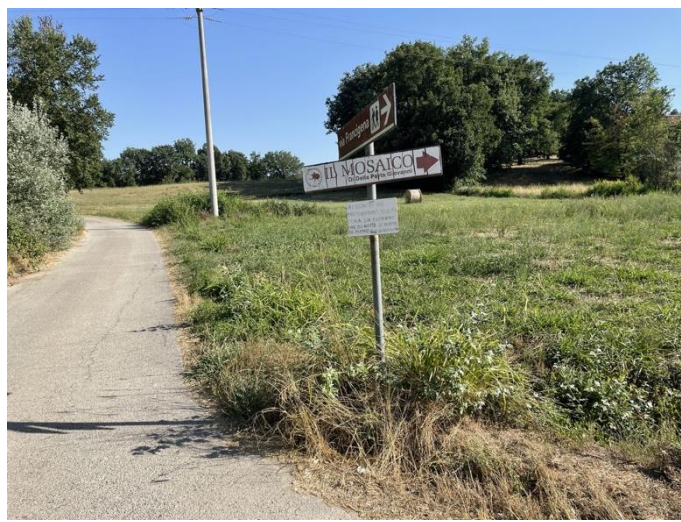
## Situazione attuale

<b>Codice scheda:</b>	<b>03-C4</b>
<b>Provincia:</b>	Frosinone
<b>Comune:</b>	Ripi
<b>Località:</b>	Colle San Giovanni - via Coste
<b>Coordinate WGS 84 lat/lon</b>	41.59379, 13.40677
<b>Descrizione criticità:</b>	E' presente un cartello Francigena che indica in direzione opposta che può confondere l'escursionista
<b>Soluzioni proposte:</b>	Si consiglia di eliminare il cartello indicato (dir. destra) e sostituirlo con un cartello direzione sinistra. La variazione è indicata anche nel piano segnaletica.
<b>Priorità:</b>	Media

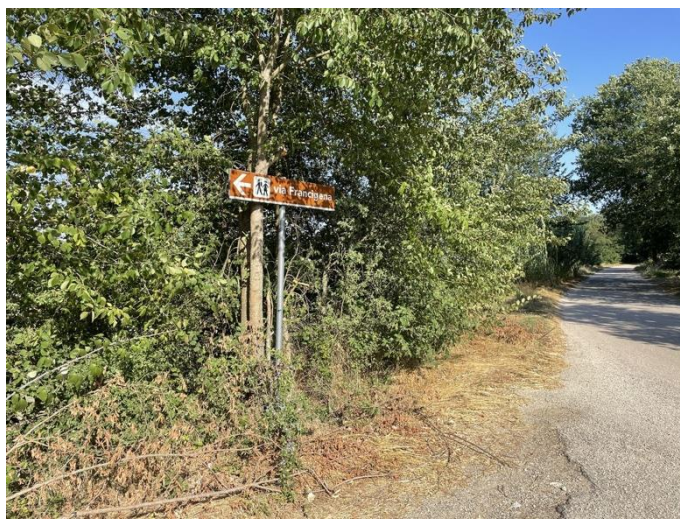
**Situazione attuale**

<b>Codice scheda:</b>	<b>03-C5</b>
<b>Provincia:</b>	Frosinone
<b>Comune:</b>	Ripi
<b>Località:</b>	via San Giovanni Colle
<b>Coordinate WGS 84 lat/lon</b>	41.58031, 13.41275
<b>Descrizione criticità:</b>	E' presente un cartello Francigena che indica in direzione opposta e che può confondere l'escursionista
<b>Soluzioni proposte:</b>	Si consiglia di installarne uno con freccia sinistra dalla parte opposta dell'incrocio, in modo che sia visibile la direzione da prendere per chi proviene da nord. La variazione è indicata anche nel piano segnaletica. Per decidere se lasciare i cartelli con indicazione nord, si rimanda alle considerazioni contenute nella relazione sull'itinerario
<b>Priorità:</b>	Media

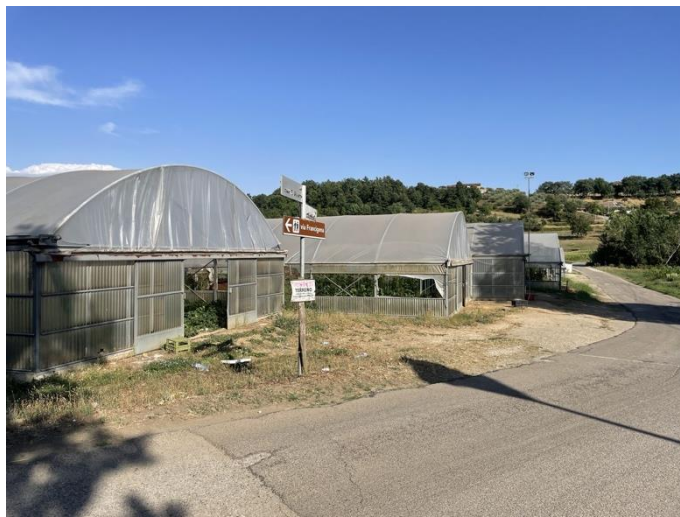
**Situazione attuale**

<b>Codice scheda:</b>	<b>03-C6</b>
<b>Provincia:</b>	Frosinone
<b>Comune:</b>	Ripi
<b>Località:</b>	via San Giovanni Colle /via Colle Cisterna
<b>Coordinate WGS 84 lat/lon</b>	41.57767, 13.41363
<b>Descrizione criticità:</b>	E' presente un cartello Francigena che indica in direzione opposta e che può confondere l'escursionista
<b>Soluzioni proposte:</b>	Si consiglia di installarne uno con freccia sinistra dalla parte opposta dell'incrocio, in modo che sia visibile la direzione da prendere per chi proviene da nord. La variazione è indicata anche nel piano segnaletica. Per decidere se lasciare i cartelli con indicazione nord, si rimanda alle considerazioni contenute nella relazione sull'itinerario
<b>Priorità:</b>	Media

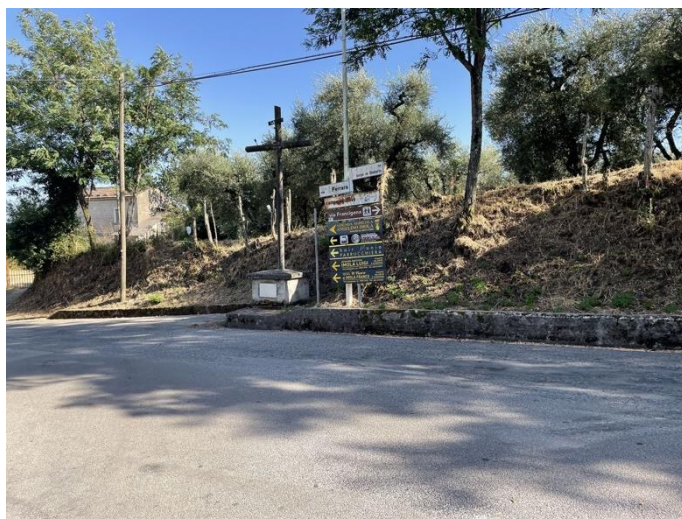
**Situazione attuale**

<b>Codice scheda:</b>	<b>03-C7</b>
<b>Provincia:</b>	Frosinone
<b>Comune:</b>	Ripi
<b>Località:</b>	Pofi – via Borgata Re Umberto / via Ferrara
<b>Coordinate WGS 84 lat/lon</b>	41.56552, 13.42116
<b>Descrizione criticità:</b>	E' presente un cartello Francigena che indica in direzione sbagliata
<b>Soluzioni proposte:</b>	Sostituire quello sbagliato con uno con indicazione a sinistra. La variazione è indicata anche nel piano segnaletica.
<b>Priorità:</b>	Media

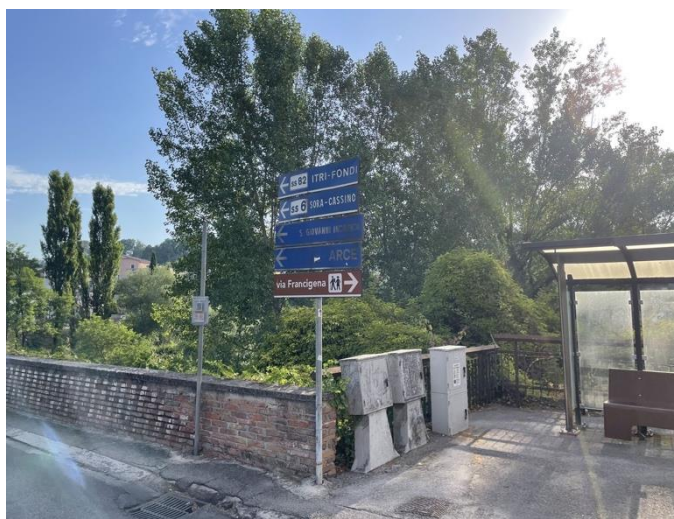
#### Situazione attuale

<b>Codice scheda:</b>	<b>04-C1</b>
<b>Provincia:</b>	Frosinone
<b>Comune:</b>	Ceprano
<b>Località:</b>	Ceprano
<b>Coordinate WGS 84 lat/lon</b>	41.54637, 13.52127
<b>Descrizione criticità:</b>	E' presente un cartello Francigena che indica in direzione sbagliata
<b>Soluzioni proposte:</b>	Sostituire quello sbagliato (dir. destra) con uno con indicazione a sinistra. La variazione è indicata anche nel piano segnaletica.
<b>Priorità:</b>	Media

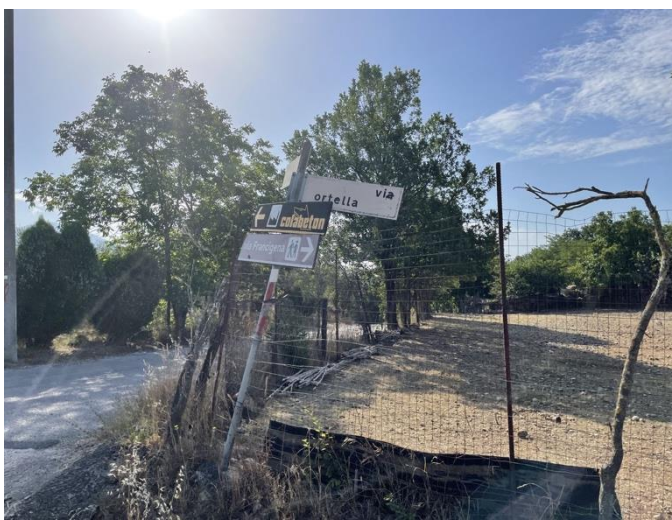
#### Situazione attuale

<b>Codice scheda:</b>	<b>04-C2</b>
<b>Provincia:</b>	Frosinone
<b>Comune:</b>	Roccasecca
<b>Località:</b>	via Latina – via Ortella
<b>Coordinate WGS 84 lat/lon</b>	41.51575, 13.60208
<b>Descrizione criticità:</b>	passaggio di camion pesanti su sterrato stretto
<b>Soluzioni proposte:</b>	Lungo il primo tratto di via Latina sino a via Ortella, (circa 500mt.) c'è un passaggio di camion pesanti dovuto alla presenza di una cava. Si consiglia di installare segnali di avvertenza delle due tipologie: passaggio mezzi pesanti e possibile presenza di escursionisti in strada.
<b>Priorità:</b>	Media

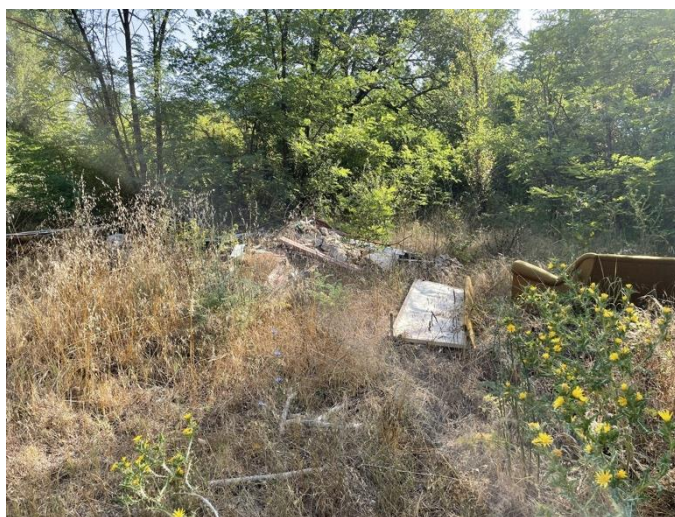
**Situazione attuale**

<b>Codice scheda:</b>	<b>04-D1</b>
<b>Provincia:</b>	Frosinone
<b>Comune:</b>	Roccasecca
<b>Località:</b>	via Latina – via Ortella
<b>Coordinate WGS 84 lat/lon</b>	41.51469, 13.60992
<b>Descrizione criticità:</b>	Discarica abusiva / stato di abbandono generale
<b>Soluzioni proposte:</b>	Operazione di rimozione e pulizia del punto di discarica e intervento di riordino e pulizia del tratto.
<b>Priorità:</b>	Media

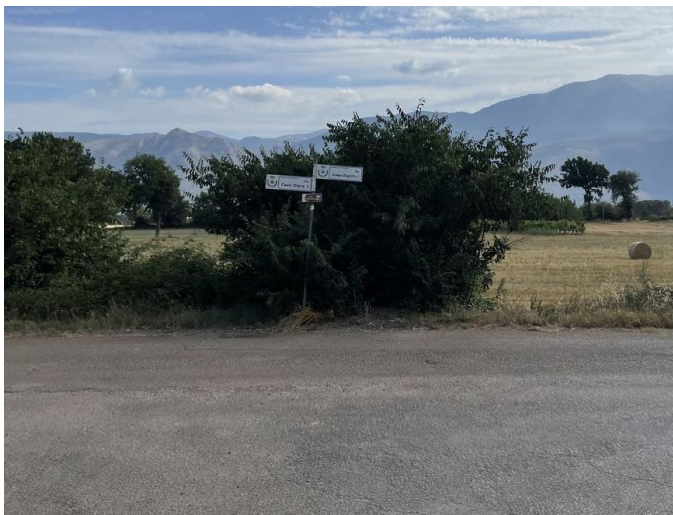
**Situazione attuale**

<b>Codice scheda:</b>	<b>04-C3</b>
<b>Provincia:</b>	Frosinone
<b>Comune:</b>	Castrocielo
<b>Località:</b>	via Case Diane I presso casello A1 Pontecorvo/Castrocielo
<b>Coordinate WGS 84 lat/lon</b>	41.50229, 13.67435
<b>Descrizione criticità:</b>	E' presente un cartello Francigena che indica in direzione sbagliata
<b>Soluzioni proposte:</b>	Sostituire quello sbagliato (dir. sinistra) con uno con indicazione a destra, quello sbagliato può anche essere spostato dall'altro lato dell'incrocio (su via Campo Zingrillo) a indicare la Francigena in direzione Roma. La variazione è indicata anche nel piano segnaletica.
<b>Priorità:</b>	Media

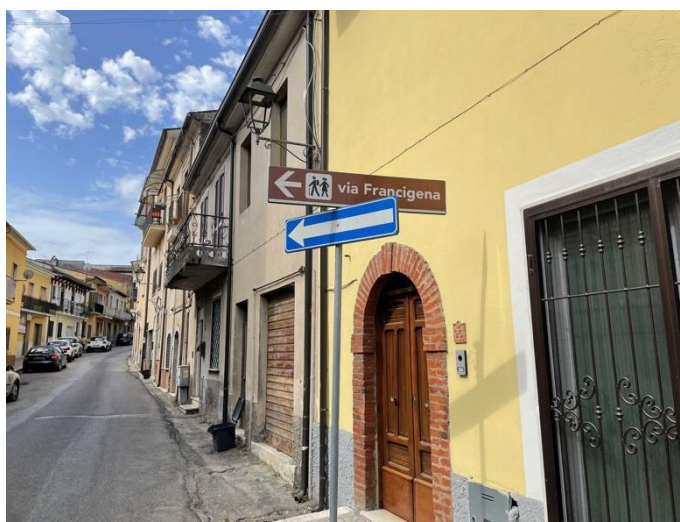
**Situazione attuale**

<b>Codice scheda:</b>	<b>04-C4</b>
<b>Provincia:</b>	Frosinone
<b>Comune:</b>	Aquino
<b>Località:</b>	via Giovenale / via Soldato Ignoto
<b>Coordinate WGS 84 lat/lon</b>	41.4962, 13.70174
<b>Descrizione criticità:</b>	E' presente un cartello Francigena fuori tracciato e che punta in direzione sbagliata
<b>Soluzioni proposte:</b>	Cartello da eliminare
<b>Priorità:</b>	Media

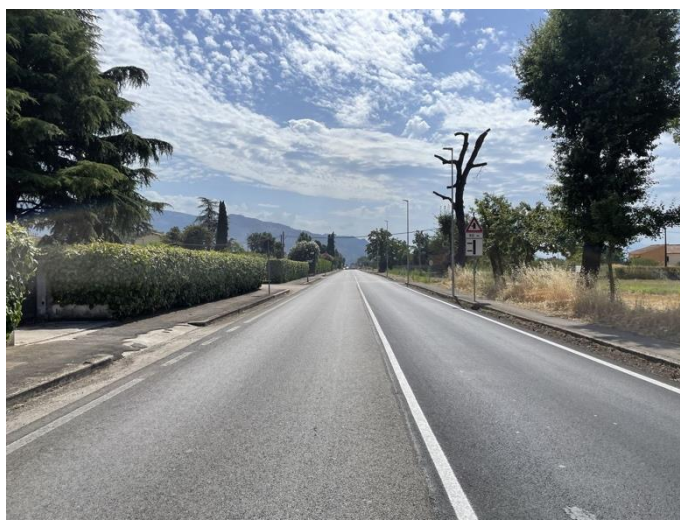
Situazione attuale

<b>Codice scheda:</b>	<b>04-C5</b>
<b>Provincia:</b>	Frosinone
<b>Comune:</b>	Piedimonte San Germano
<b>Località:</b>	Piedimonte San Germano - via Casilina
<b>Coordinate WGS 84 lat/lon</b>	41.49758, 13.73266
<b>Descrizione criticità:</b>	Strada a traffico elevato e scorrimento veloce
<b>Soluzioni proposte:</b>	Il tratto è molto trafficato e pericoloso ma sono presenti i marciapiedi da ambo i lati. Si consiglia di rendere ciclopedonale il marciapiede di sinistra.
<b>Priorità:</b>	Media

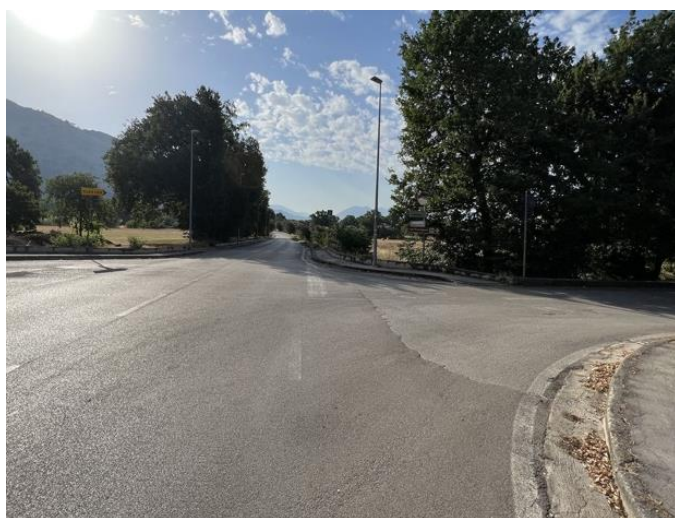
**Situazione attuale**

<b>Codice scheda:</b>	<b>04-C6</b>
<b>Provincia:</b>	Frosinone
<b>Comune:</b>	Villa Santa Lucia
<b>Località:</b>	Querceto
<b>Coordinate WGS 84 lat/lon</b>	41.49618, 13.76864
<b>Descrizione criticità:</b>	E' presente un cartello Francigena che indica in direzione sbagliata
<b>Soluzioni proposte:</b>	Eliminare quello sbagliato con uno con indicazione dritto. La variazione è indicata anche nel piano segnaletica.
<b>Priorità:</b>	Media
